検定結果報告書

受験級 2 級

受験日 2016年 1月 13日

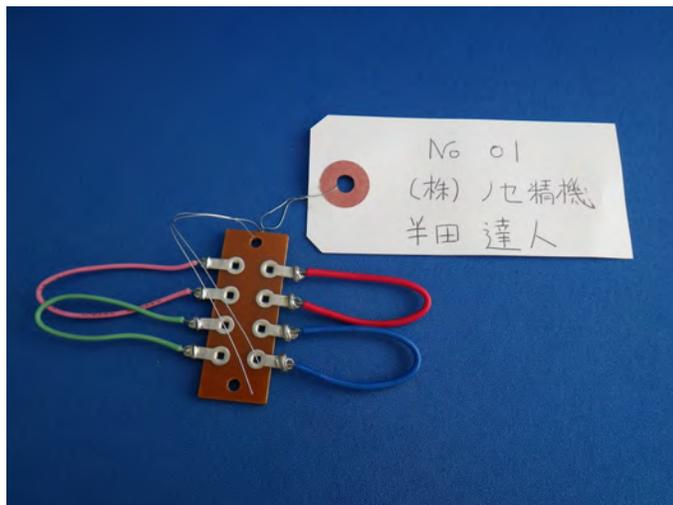
ラグ版

カラゲの緩みによる、リード先端のはんだの不濡れ、部分的にはんだが溶けた箇所があります。

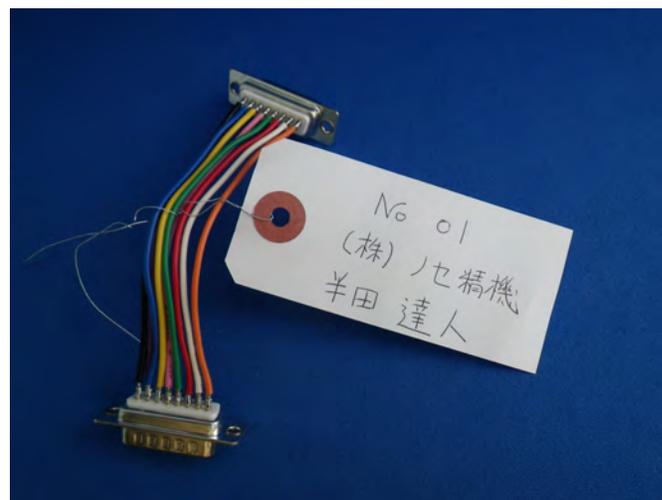
Dサブコネクタ

片側は、予備はんだなしで、はんだ付けされたようで、より線にはんだが馴染まず、オーバーヒートを起こしています。

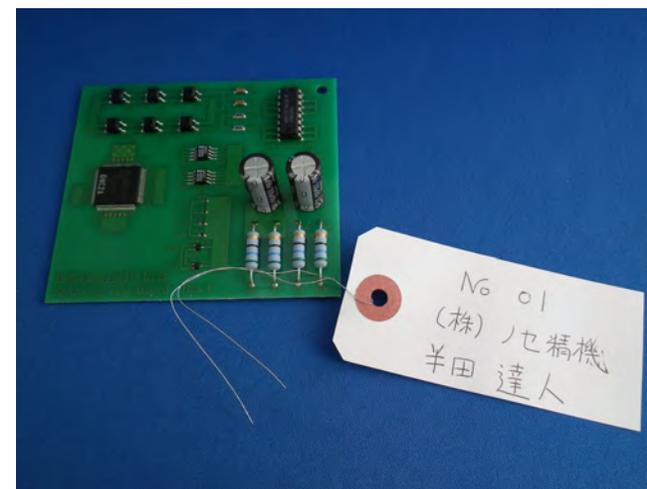
基板実装

一見すると、全部はんだ付けされているように見えるのですが、個々に見ていくと、別紙の写真のように信頼性に欠けるはんだ付け部が散見されます。普段は、あまりはんだ付けをされていないのかもしれませんが、やや経験不足の感が否めません。筆記試験は高得点でしたので、基礎知識は十分習得されていると思います。時間が足りなかったせいか、致命的な欠陥(未はんだ)を含め、多数の欠点見落としがあります。ある程度、練習しないと、時間という制約がある中で、実際のはんだ付け作業を行うのは簡単ではありません。落ち着いて自信を持って作業に望めるように
少し練習を重ねられてから再挑戦してみてください。

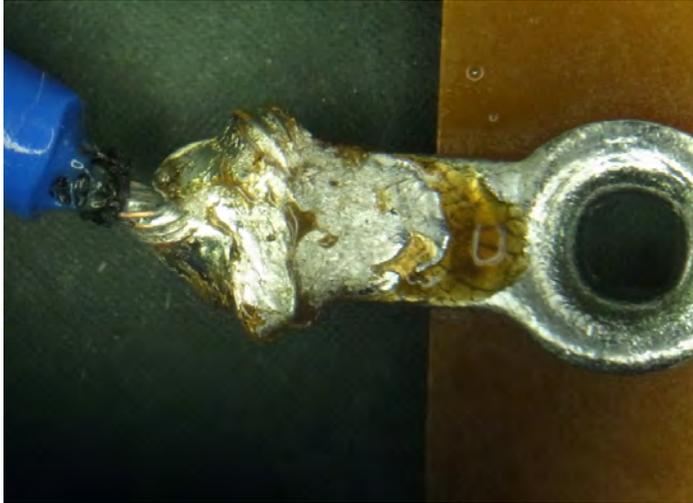
不具合内容: オーバーヒート

コテ先を当てる時間が長すぎる為、どちらもはんだ付け部が高温になりすぎてオーバーヒートを起こしています。(はんだが脆くなります)

熱を伝える為のはんだを少量溶かして、コテ先の熱を効率よく伝え、母材の温度を上げたら糸はんだをすばやく供給して、熔融はんだの温度を下げ

フラックスが活着している間に、短時間で250℃で3秒間の条件を作り出す必要があります。

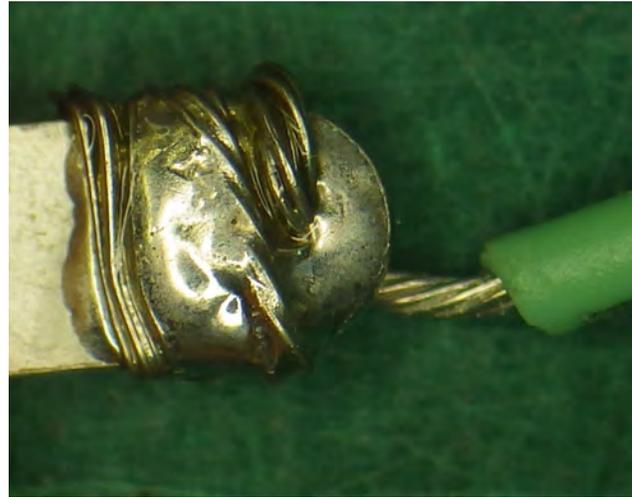
不具合内容: 馴染み不足

コテ先がより線に当てられていなかったために、熱がより線に伝わっていません。コテ先は、端子とより線の両方に接触するように当てます。

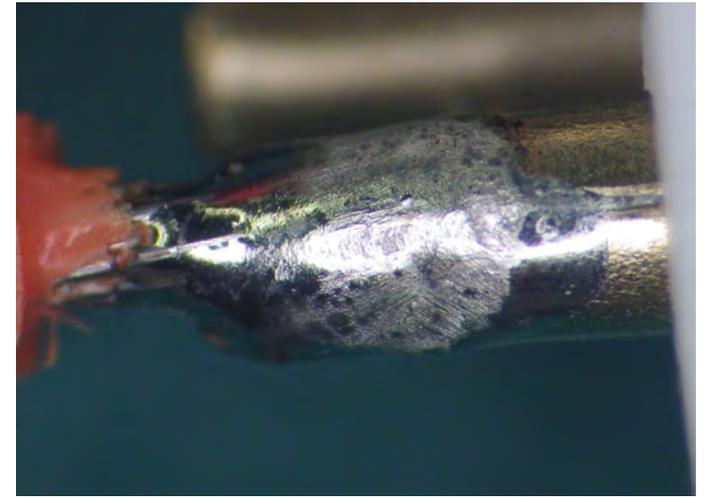
不具合内容: はんだ量過多

はんだ量が全体的に多すぎる傾向があります。

はんだ量が多すぎると、重大な欠陥を隠してしまう可能性があります。

今後、はんだ量を少なくコントロールして芯線、端子の形状がわかる程度を目指してください。

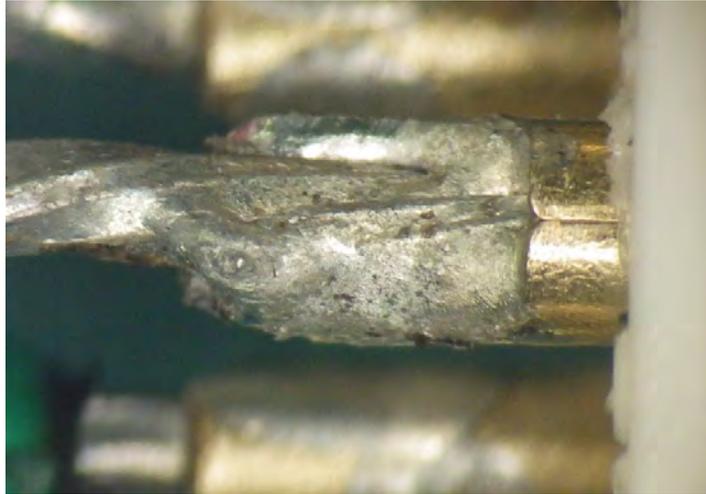
不具合内容: オーバーヒート

フラックスが活性化している時間をオーバーしています。
コテ先の熱を効率よく伝えないとフラックスが蒸発するまでの短い時間にはんだ付けを完了することが出来ません。
コテ先が酸化していたのではないのでしょうか？

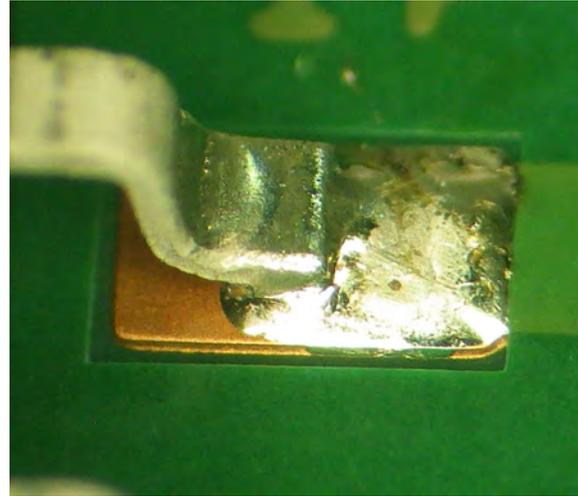
不具合内容: バックフィレットがない

コテ先の熱がランドに十分伝わっていません。表面実装部品は、基本的に基板面から熱を伝える必要があります。

例えば、D型のコテ先をリードの長辺に沿わせるようにコテ先を当てるとリードと基板ランドの全周に熱を伝えることが出来ます。

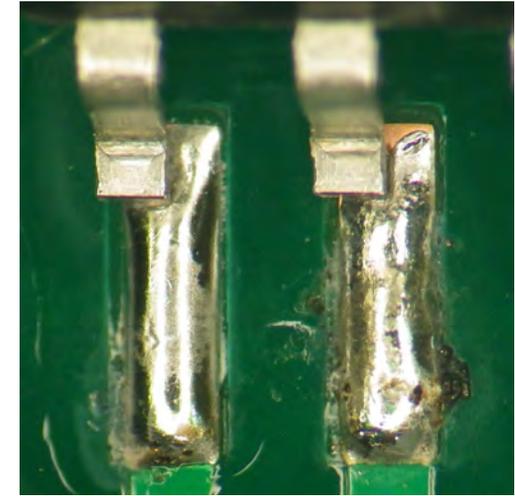
不具合内容: 馴染み不足

SOPのリードがはんだに濡れていません。溶けたはんだの上に乗った状態です。未はんだ状態と言ってよく、非常に危険な接合です。

熱不足です。コテ先の当て方を工夫して端子とランドの両方を加熱するようにしてください。
